Comune di Pordenone
Settore IV Gestione Territorio, Infrastrutture, Ambiente
U.O.S. Mobilità Urbana

SERVIZIO DI MONITORAGGIO MOBILITA' E INFOMOBILITA', dei flussi ciclabili e veicolari 1° fase (ex ante)

POR FESR 2014-2020 FVG – AZIONE 4.1 – AGENDA URBANA T.E.M.
TORRE ECO MOB CITY SENSING

REPORT DA 13/10/18 A 12/10/19

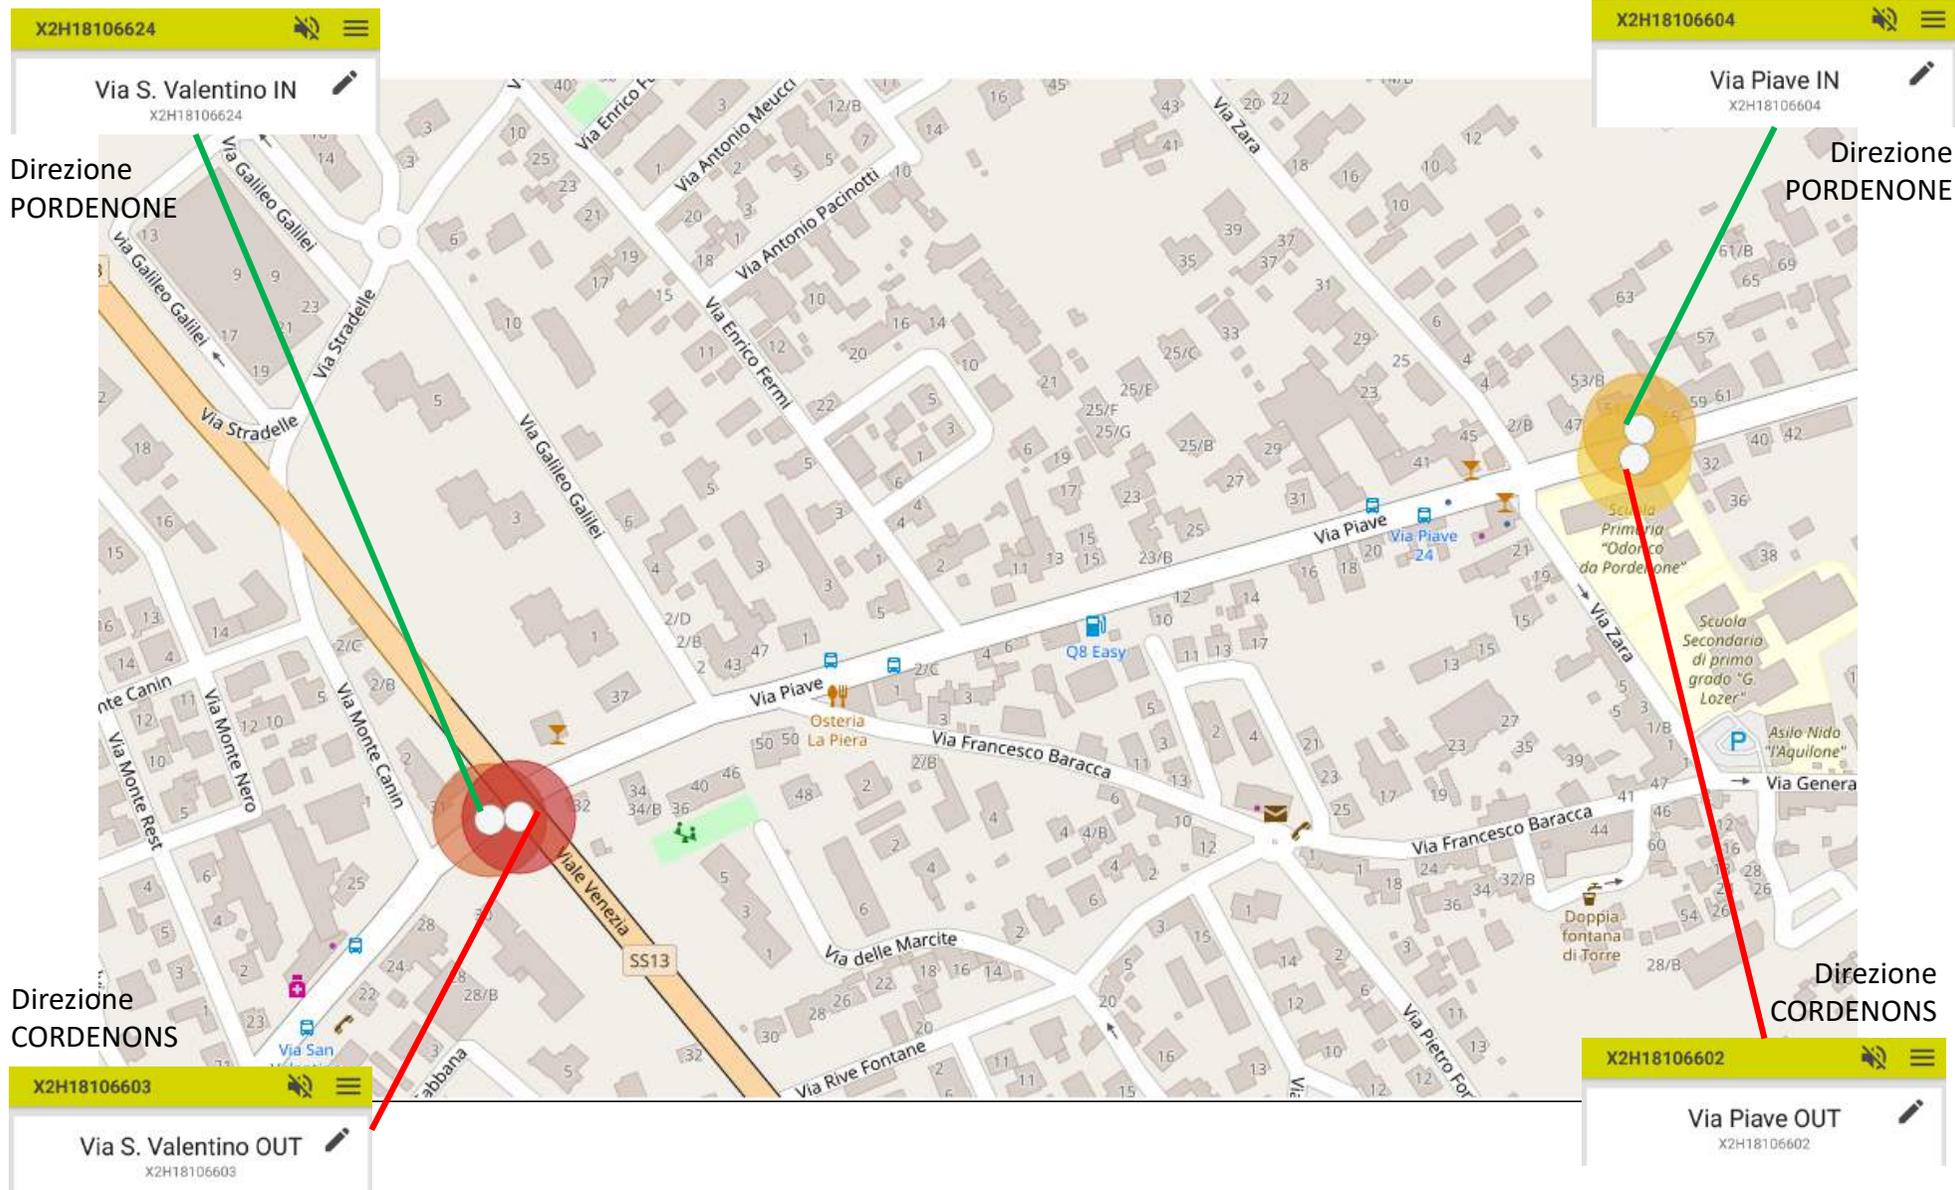
Via S. Valentino IN

Via Piave IN

Via S. Valentino OUT

Via Piave OUT

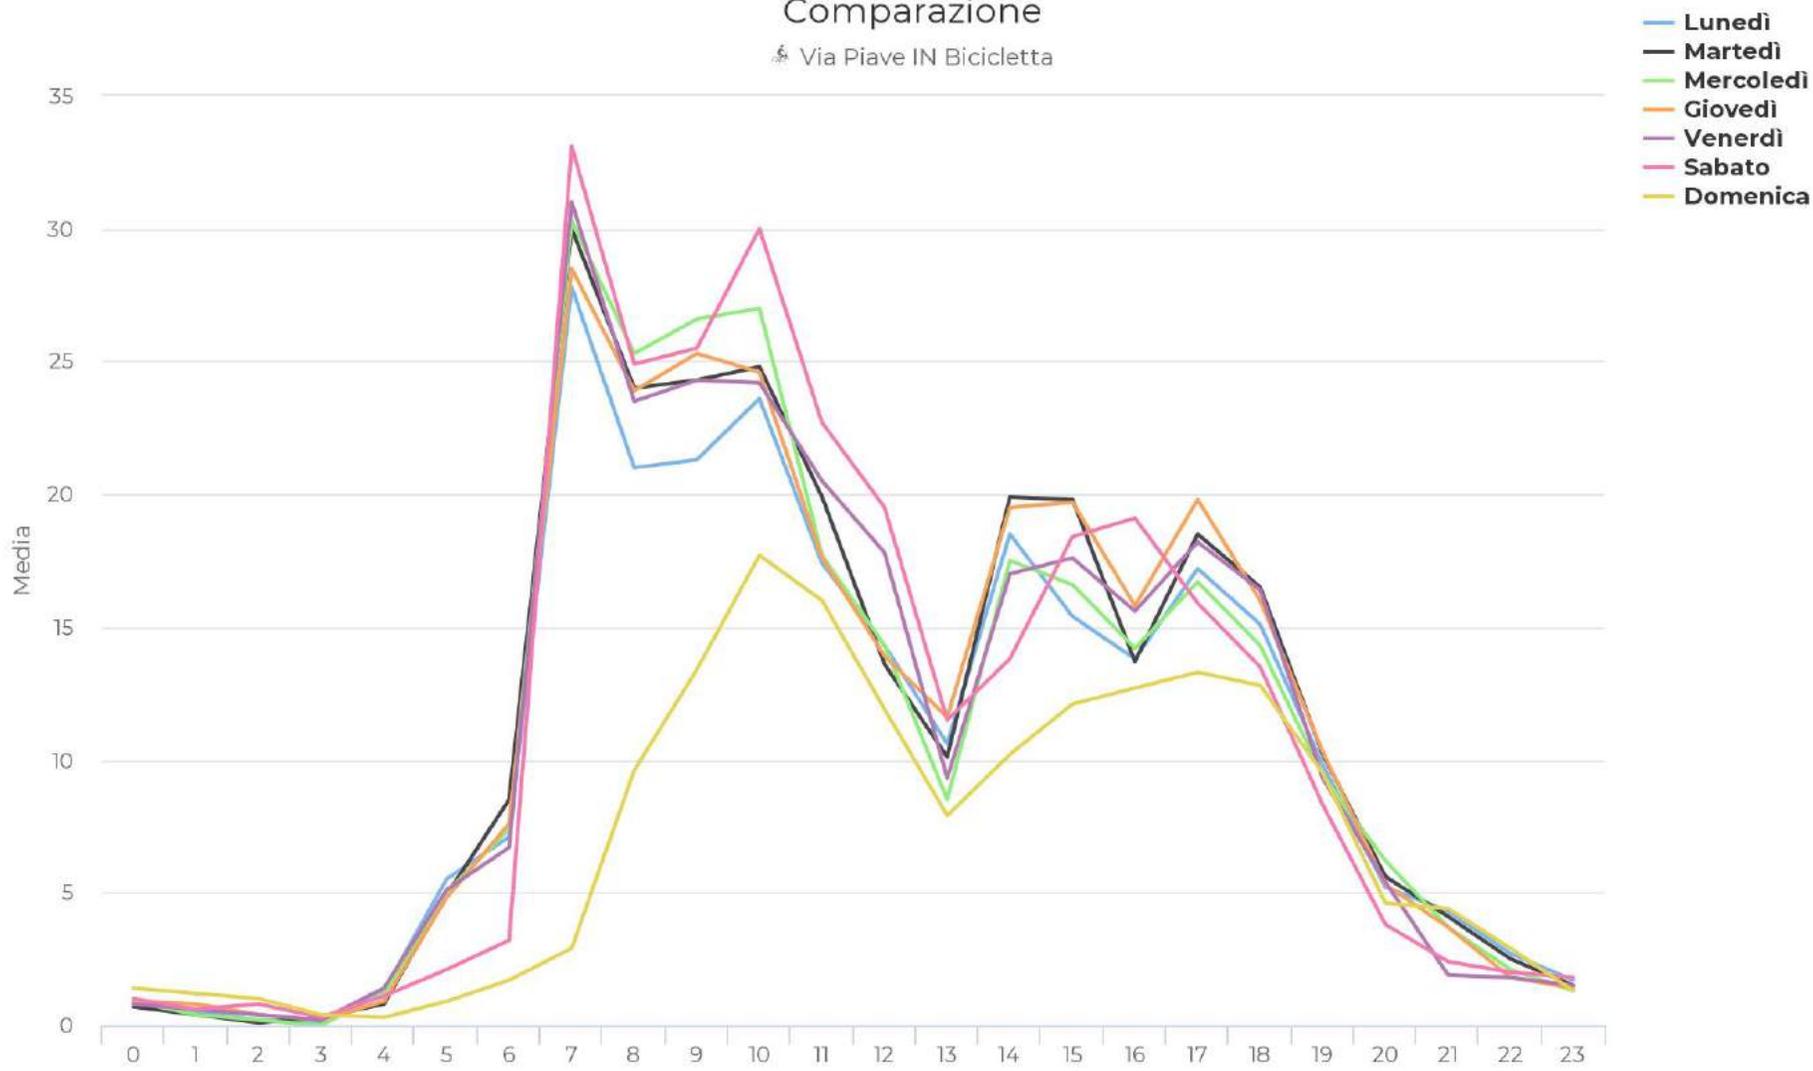
Comparazione

🚲 Via Piave IN Bicicletta

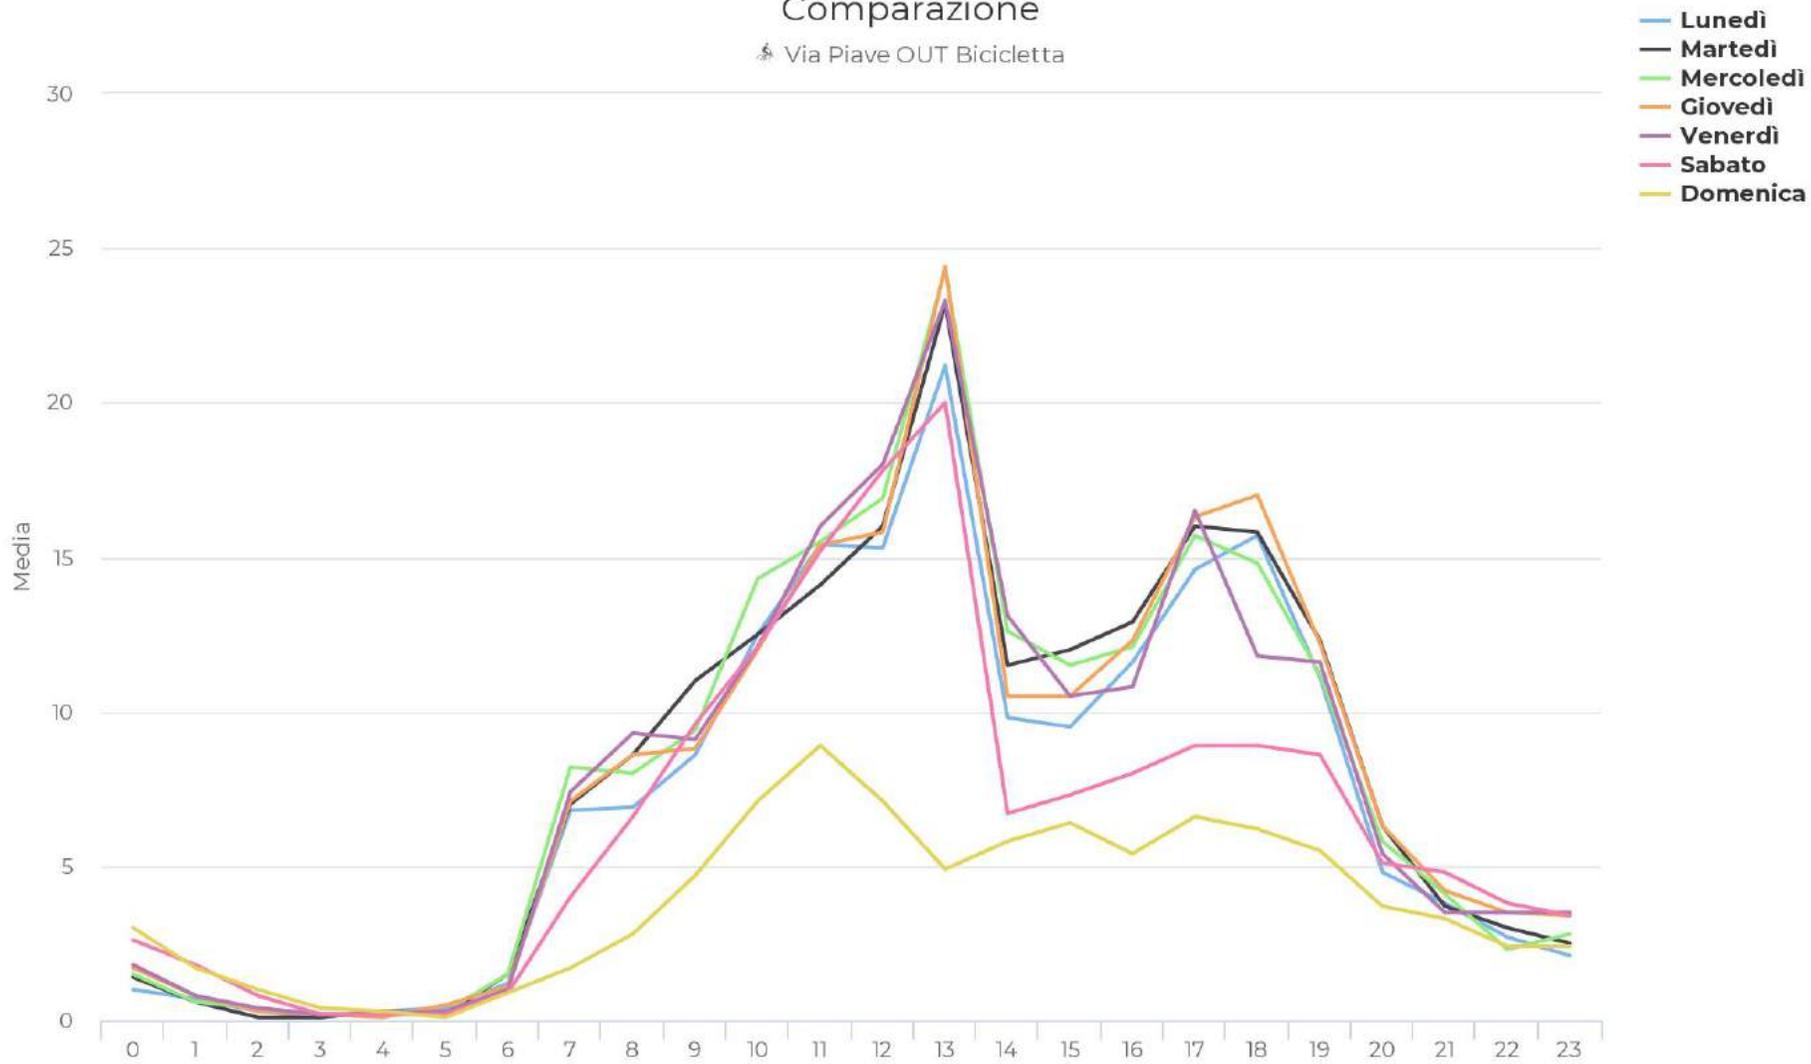
Comparazione

🚲 Via Piave OUT Bicicletta

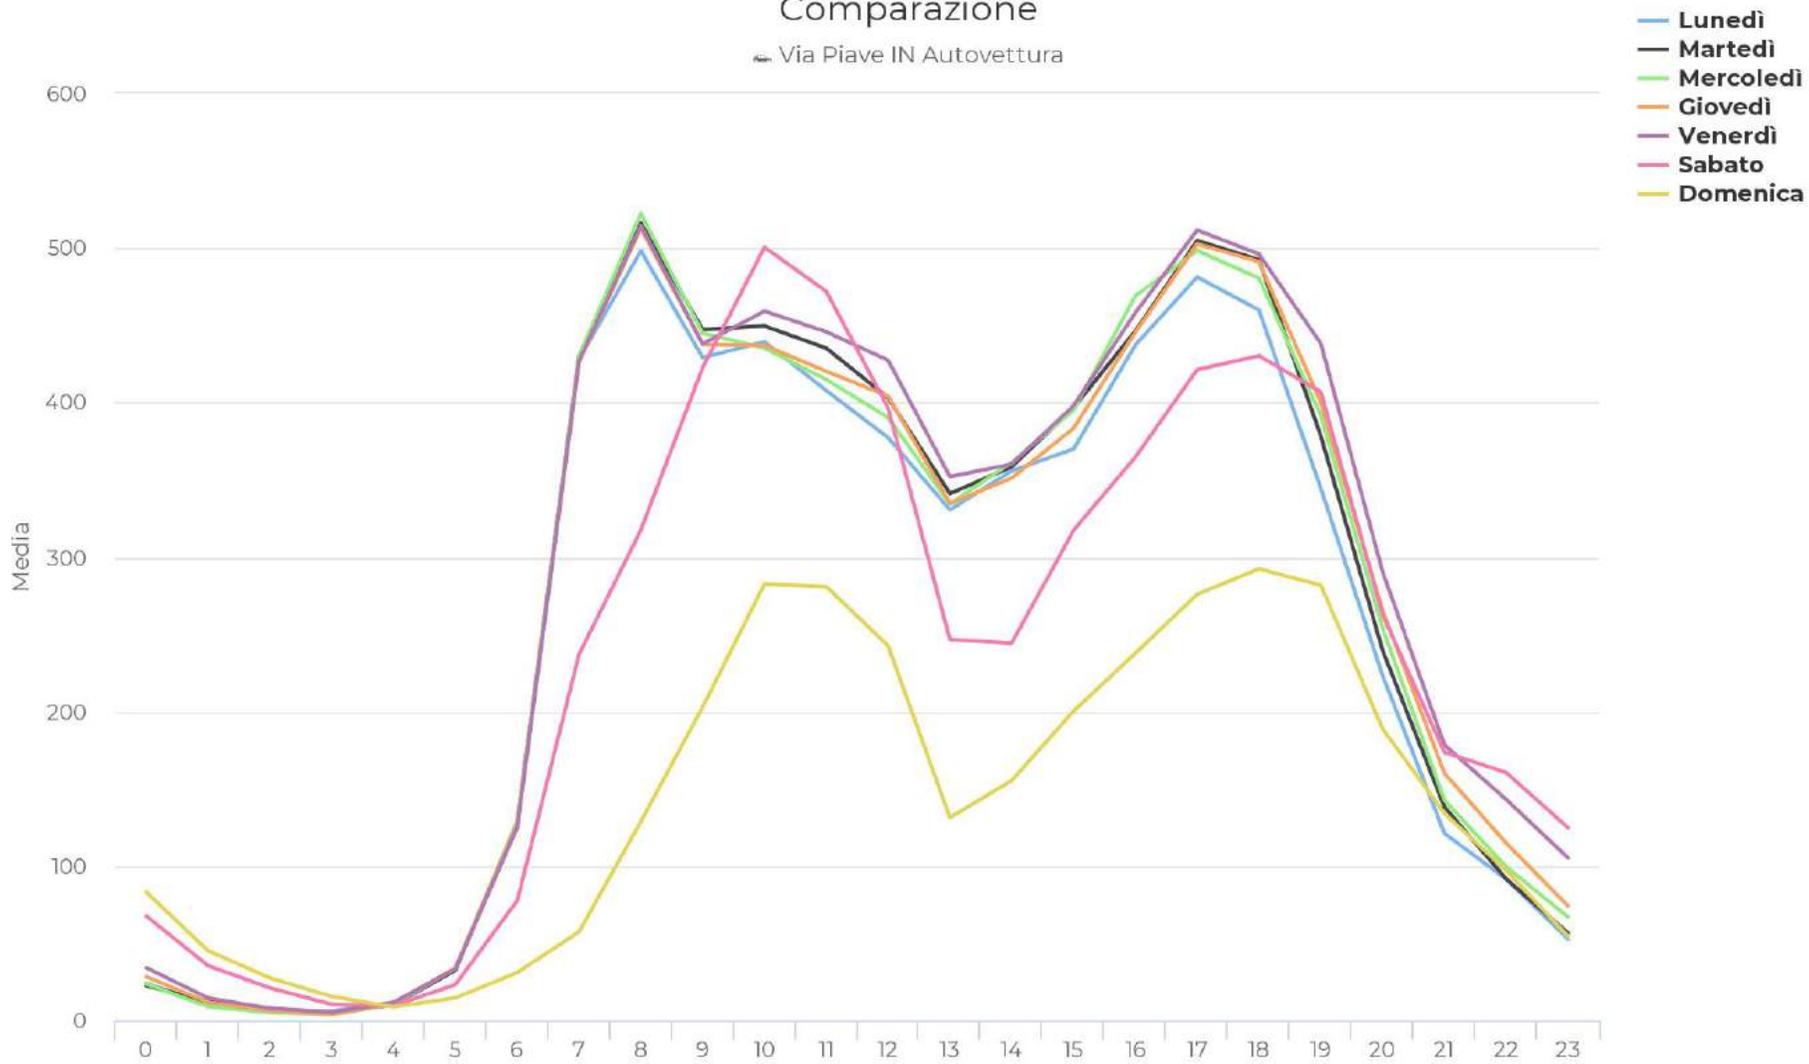
Comparazione

Via Piave IN Autovettura

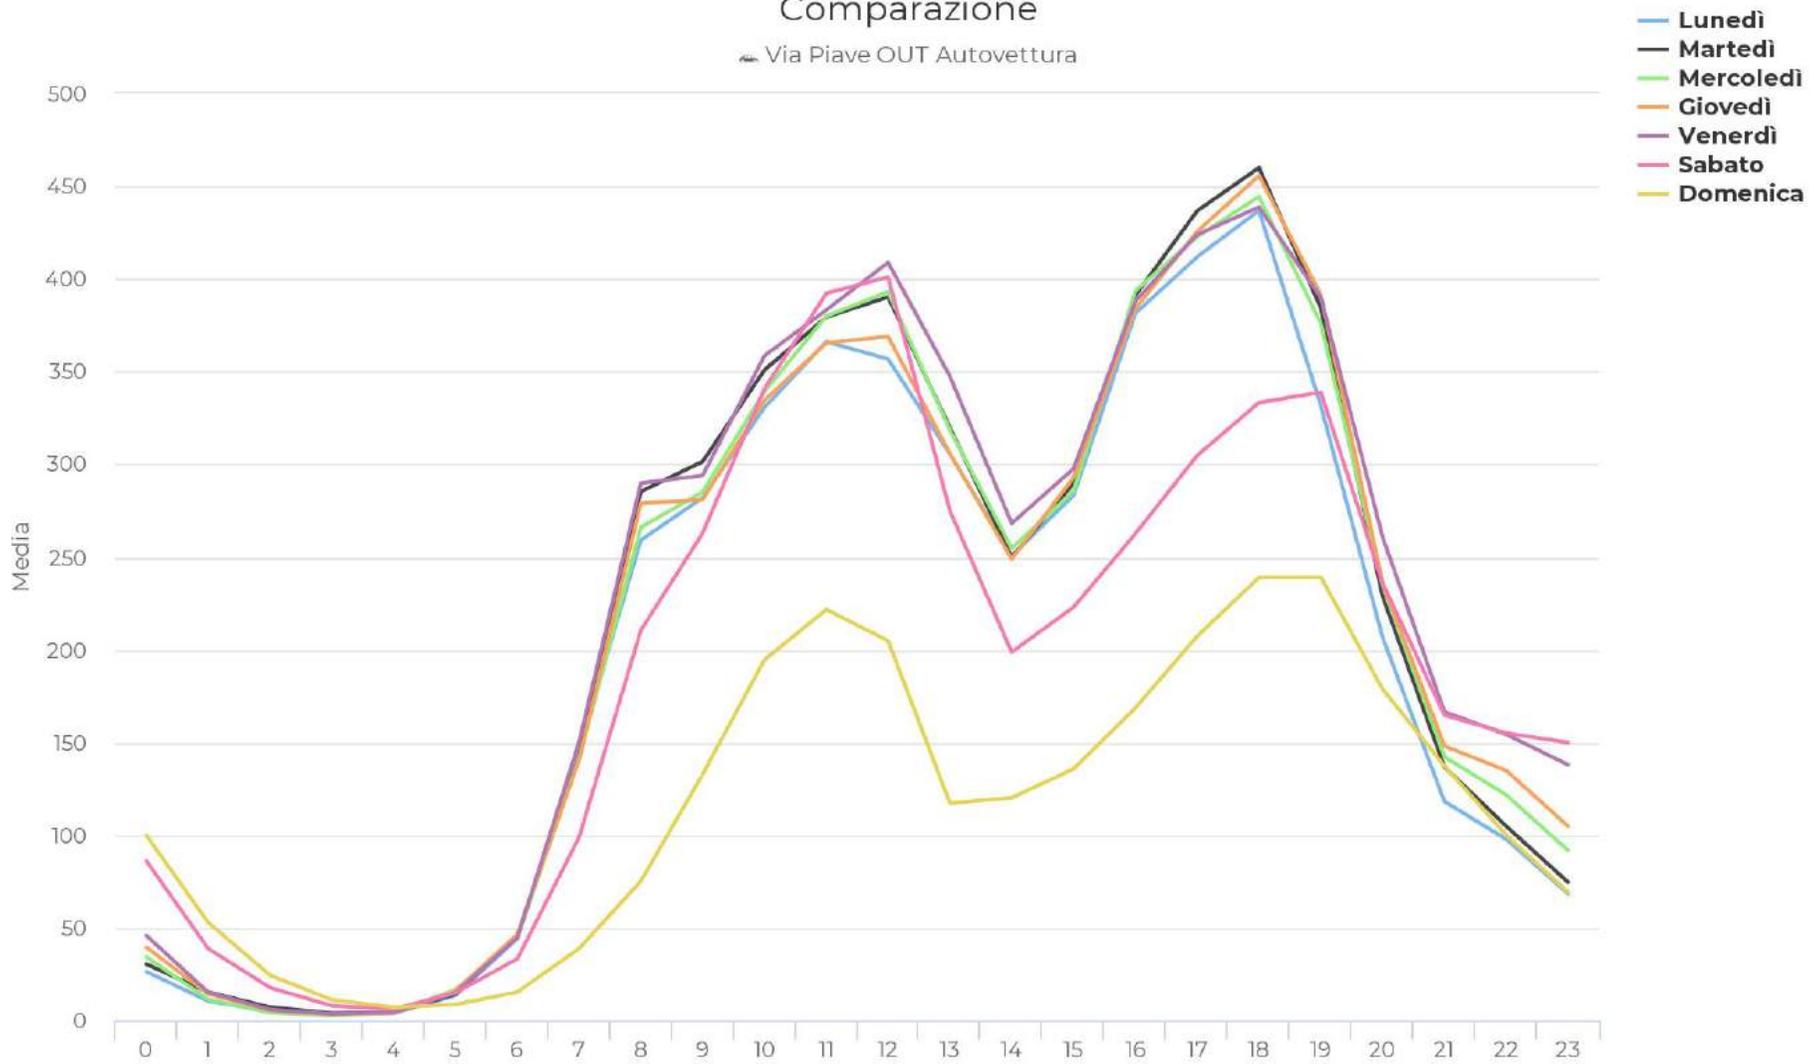
Comparazione

Via Piave OUT Autovettura

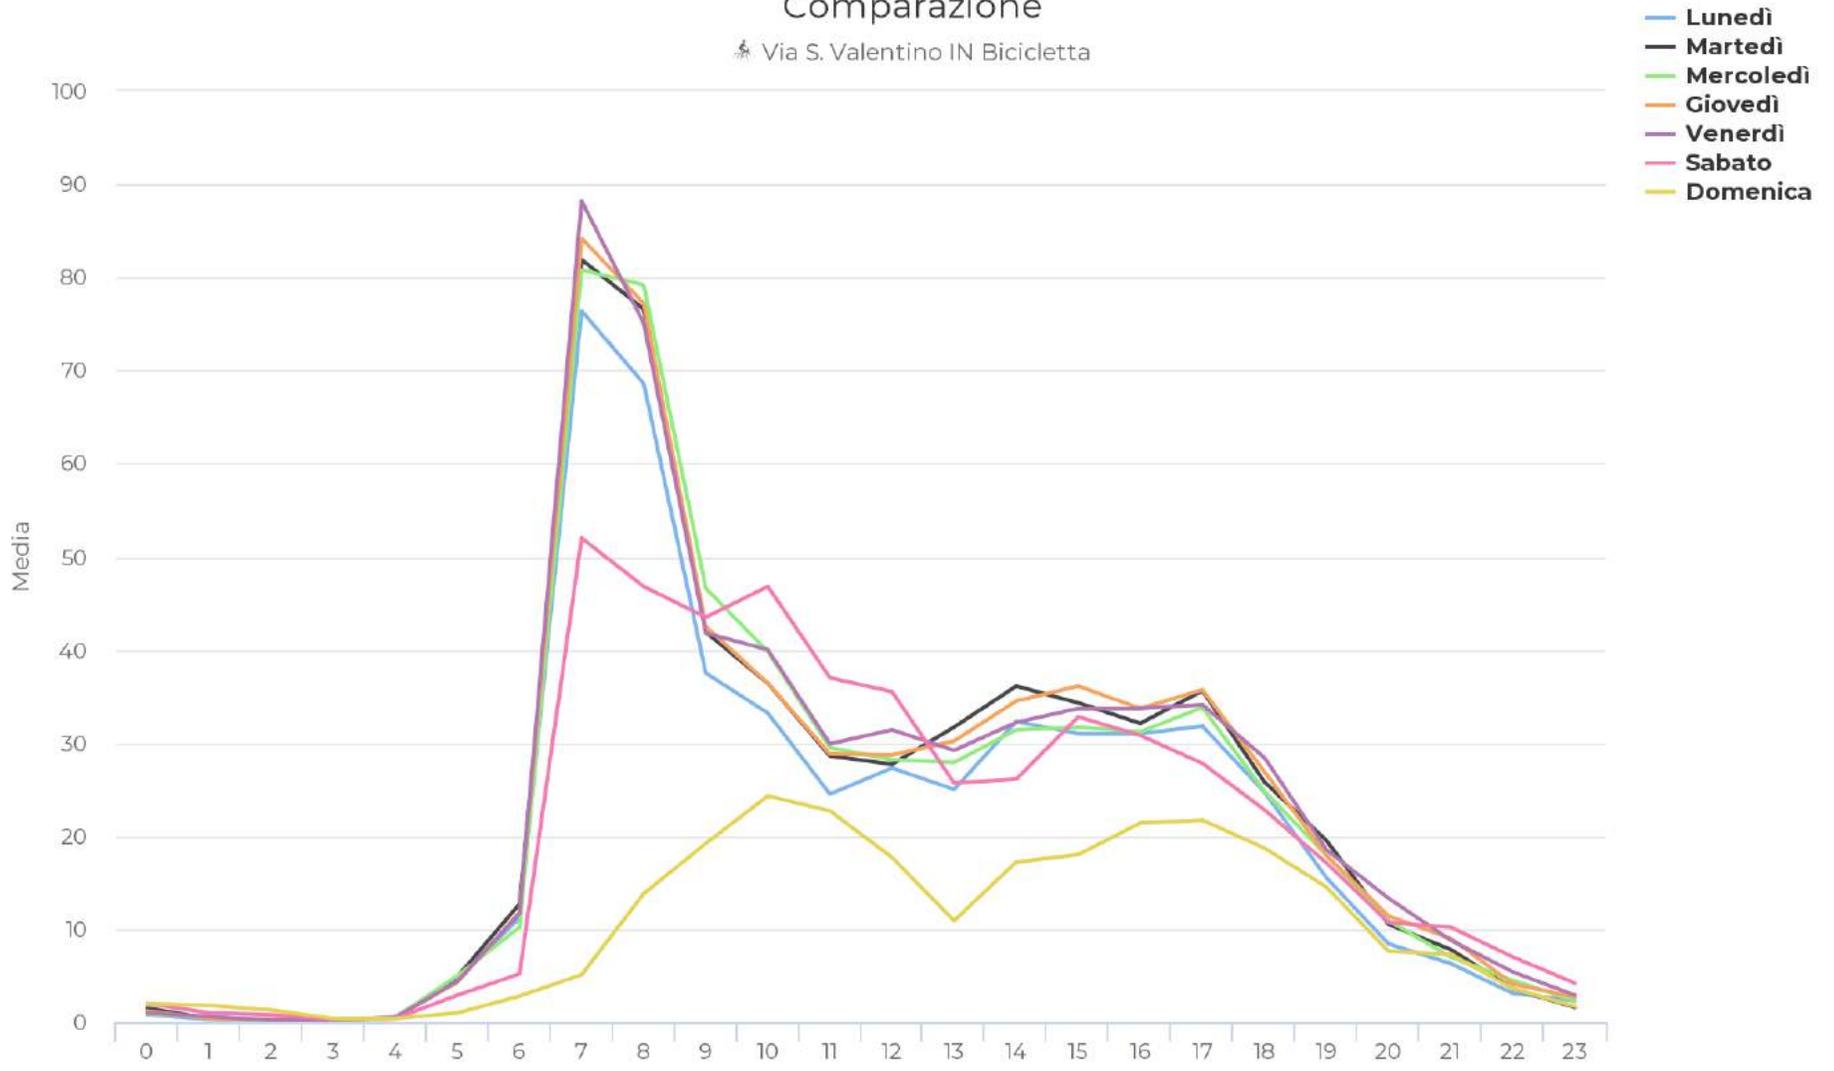
Comparazione

Via S. Valentino IN Bicicletta

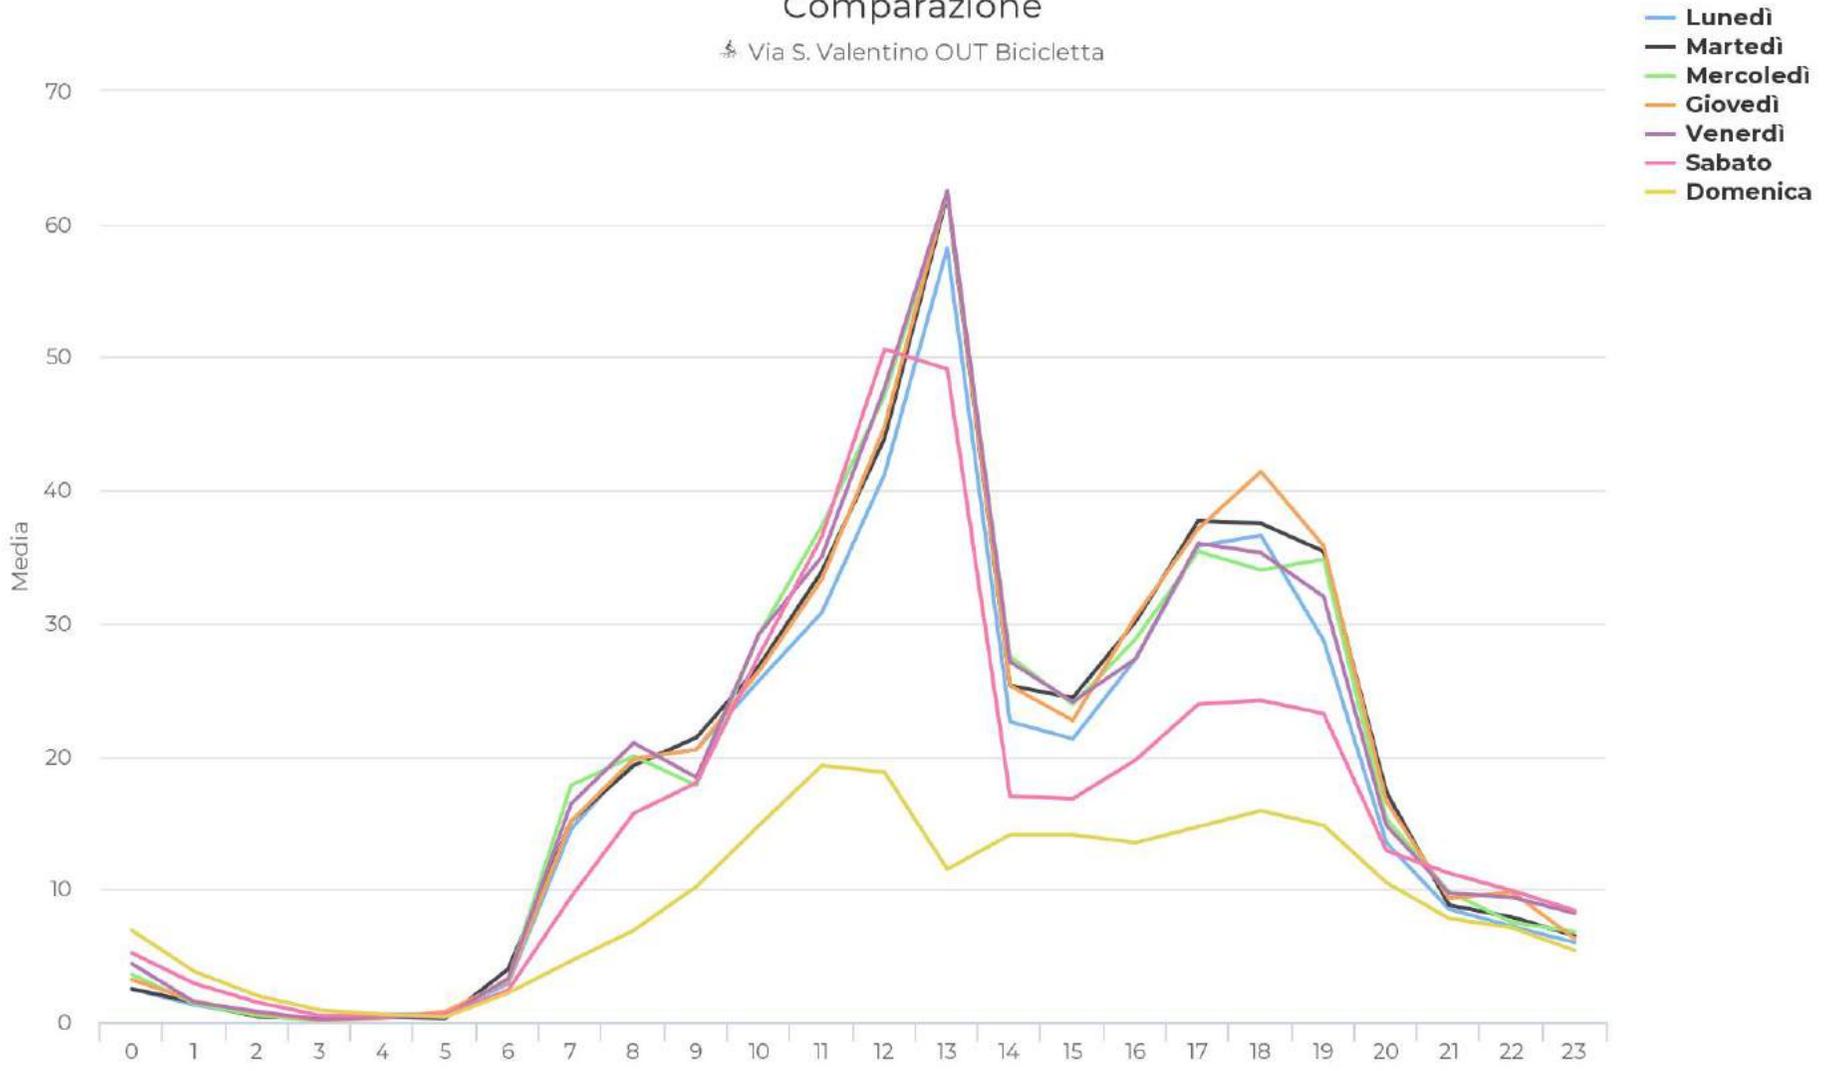
Comparazione

Via S. Valentino OUT Bicicletta

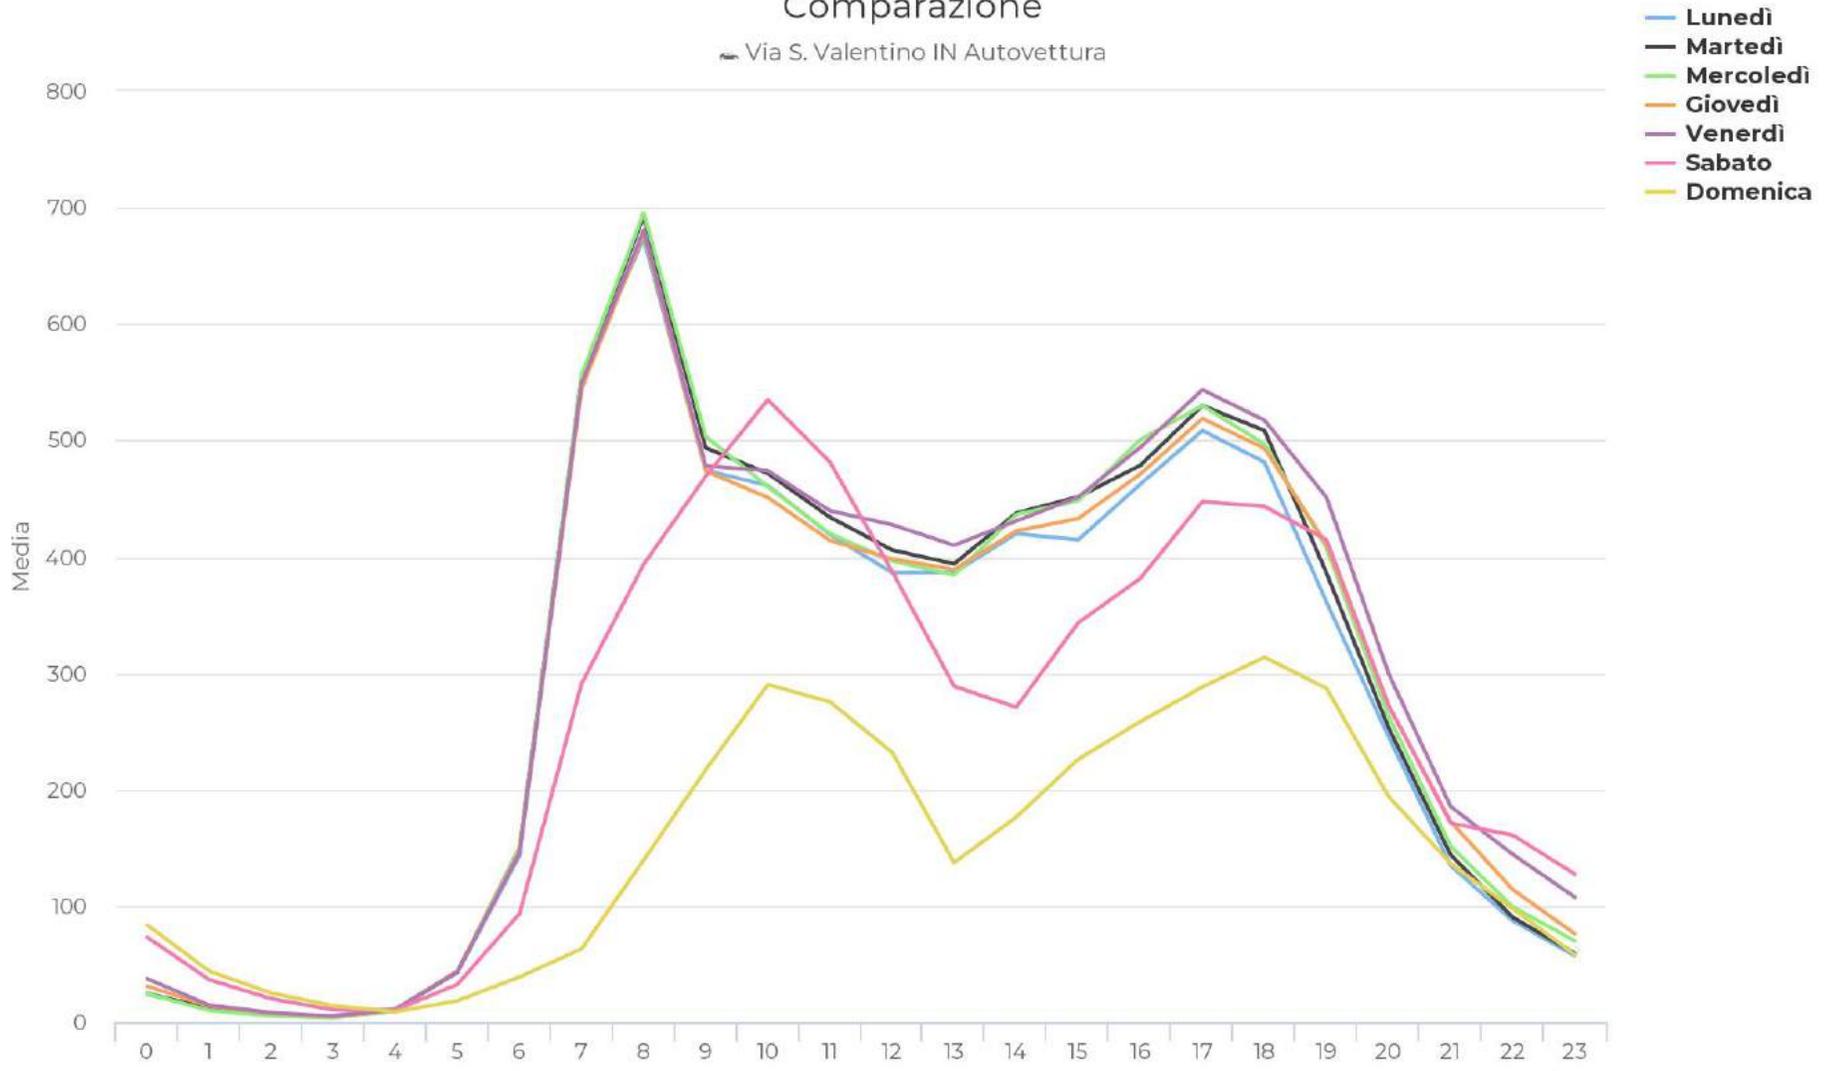
Comparazione

Via S. Valentino IN Autovettura

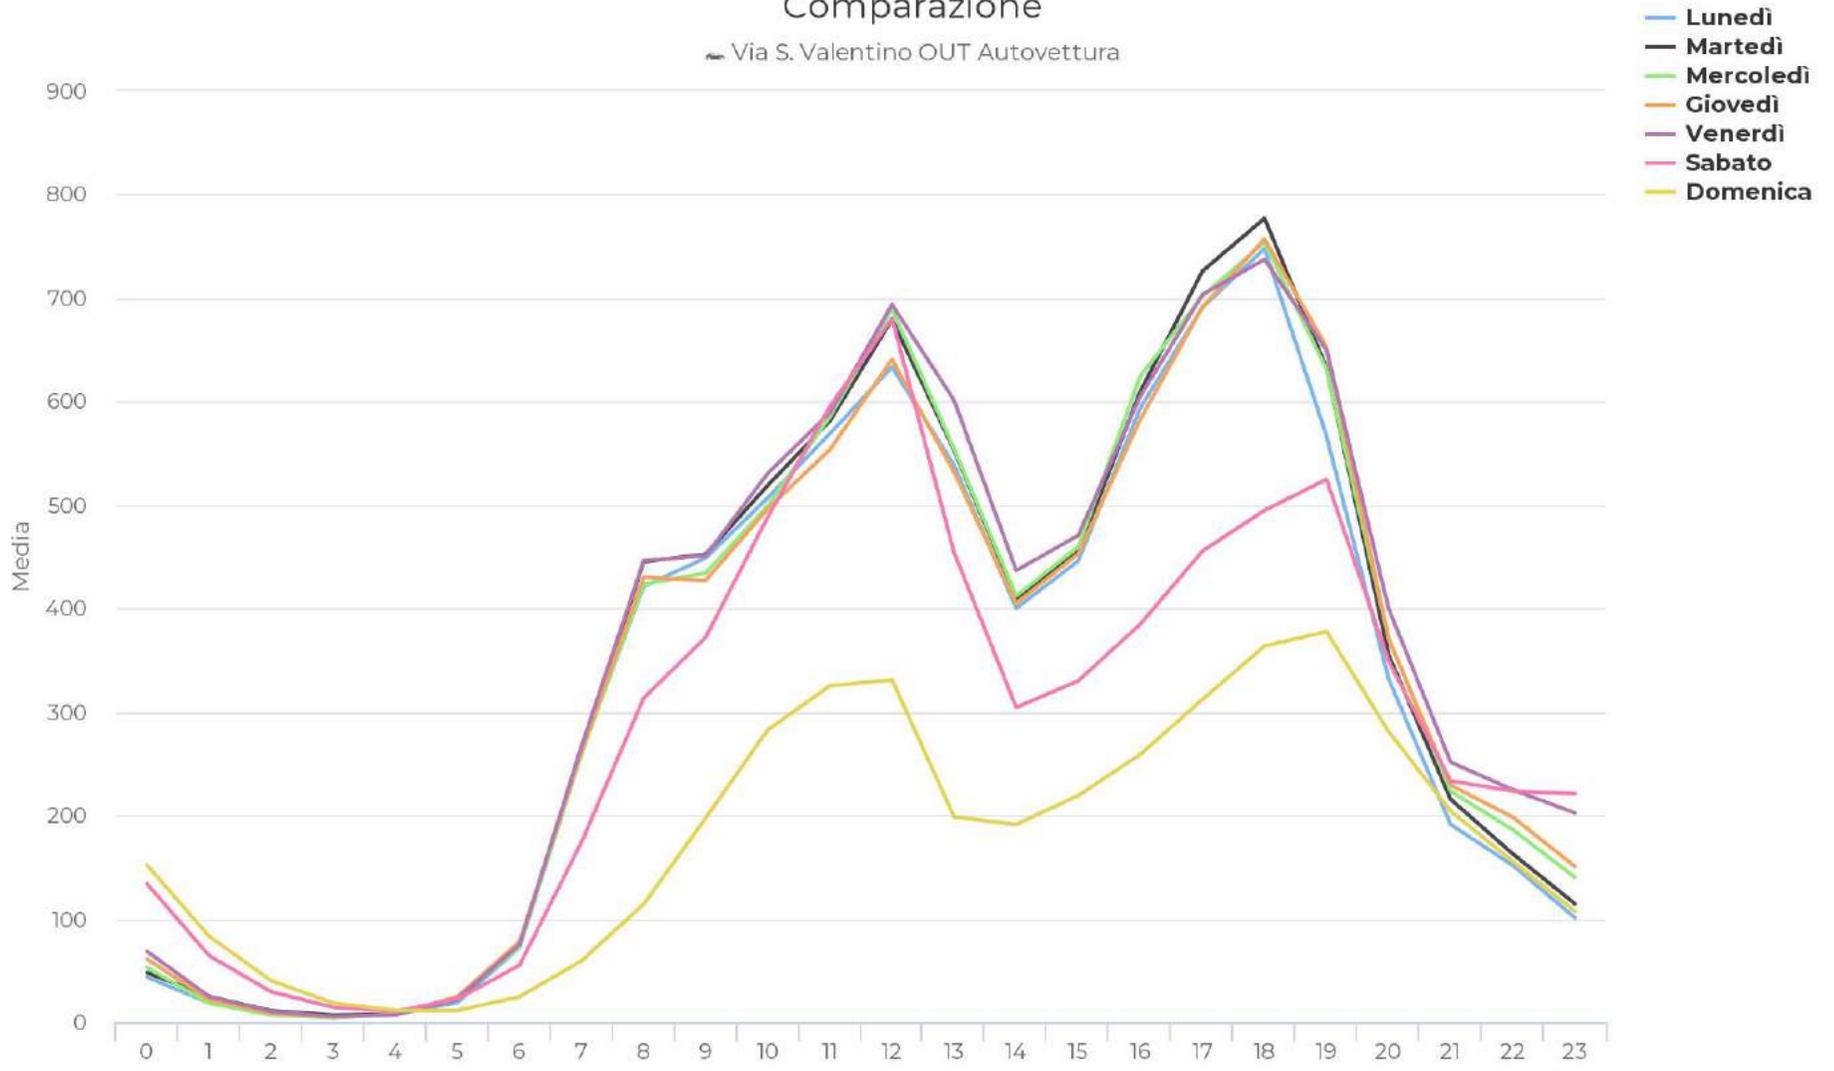
Comparazione

Via S. Valentino OUT Autovettura
